**Die Rovana im Kanton Tessin: "Kleine" Ursache, grosse Wirkung**

The river Rovana in the Canton Tessin: "Small" causality, big implication.

J. Zeller und F. Tognini

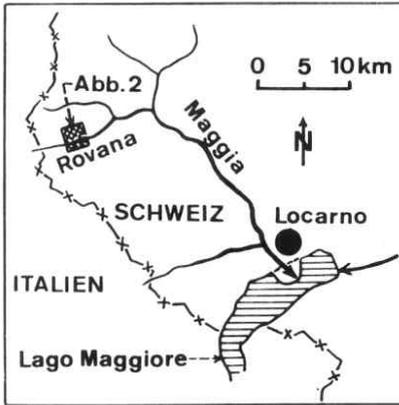
Abb.1: Das Flusssystem  
Rovana-Maggia;  
Uebersicht  
The river system Rovana-  
Maggia; outline map

Die Rovana ist ein kleiner Gebirgsfluss mit Wildbachcharakter. Sie durchfliesst ein Seitental der Maggia, welche ihrerseits mit einem grossen Delta bei Locarno in den Lago Maggiore mündet (Abb.1). Im Oberlauf der Rovana befindet sich linksufrig auf einer Strecke von ca. 2,5 km ein ausgedehntes Rutsch- und Kriechgebiet, dessen Hangfuss periodisch von der Rovana erodiert wird. Zwei kleine Orte: Campo Valle Maggia und Cimalmotto befinden sich im Rutschgebiet (Abb.2). Campo zeigt an den Gebäuden starke Setzungsschäden, und in Cimalmotto befinden sich die untersten Häuser in bedrohlicher Nähe der Abbruchkante. Diese Kante verschob sich im Durchschnitt der letzten Jahre um 0,3 bis 0,5 m berwärts. Es handelt sich um eine Grossrutschung, deren Frontpartie laufend abrutscht und einen vegetationslosen, steilen Hang von bis zu 200 m Höhendifferenz bildet (Abb.3).

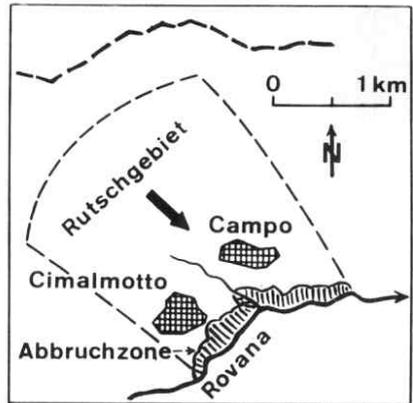
Abb.2: Das Rutschgebiet  
(schematisch) mit  
Rovana und Abbruch-  
zone.  
The creeping area with the  
breaking off front

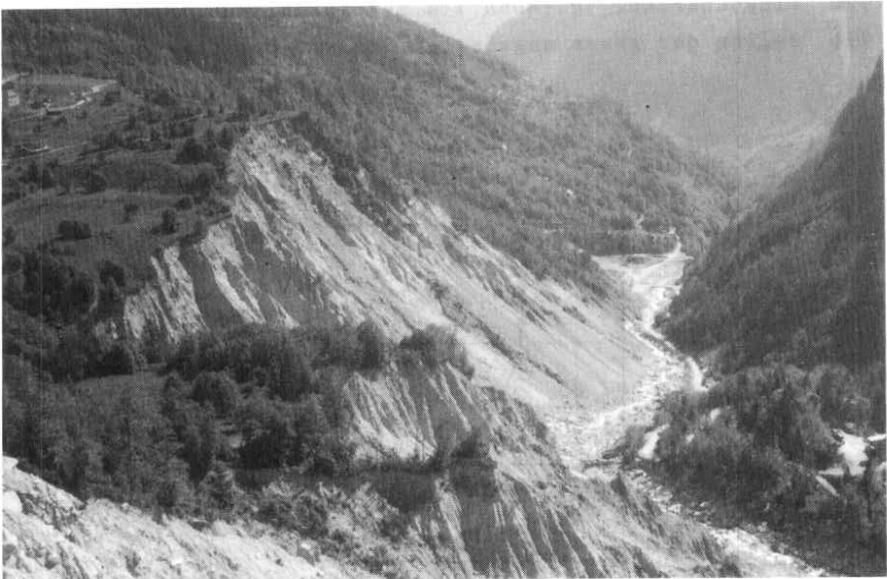
Abb.3: Linksufriger, flussnaher Teil des Rutschgebietes von Campo, flussabwärts gesehen  
 Left river side, sliding area of Campo near the river, view downstream

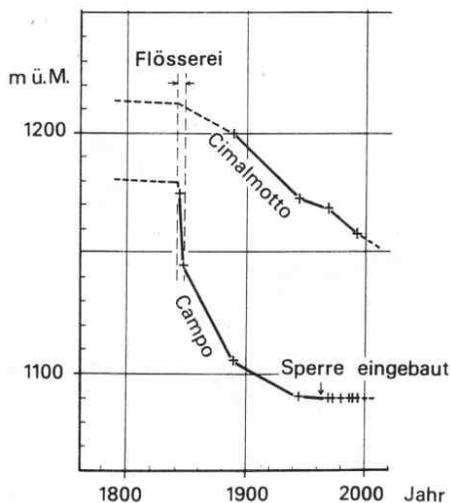
Abb.4: Ungefährer Verlauf der Gerinneeintiefung der Rovana bei Campo und Cimalmotto zwischen 1818 und 1994

Approximate development of the channel degradation near Campo and Cimalmotto between 1818 and 1994

Die stark gekürzte Chronologie gibt nur die wesentlichsten Ereignisse wieder. Phasen relativer Ruhe traten nur von 1860 bis 1867 und 1963 bis 1973 ein. Abbildung 4 zeigt schematisch den ungefähren, zeitlichen Verlauf der Rovana-Eintiefung im Bereich von Campo, wie er sich aus verschiedenen Akten und dendrologischen Untersuchungen des Waldbestandes rekonstruieren liess. Der Holzflösserei mit Wasserschwällen grösser als die grössten natürlichen Hochwasser war der Beginn der extrem starken Rovana-Eintiefung und der damit verbundenen Schäden. Sie dürfte auch der Auslöser der nachfolgenden rasanten Erosion gewesen sein, in einem Flussbett, das sich damals wahrscheinlich bereits in einem labilen Zustand befunden hatte.

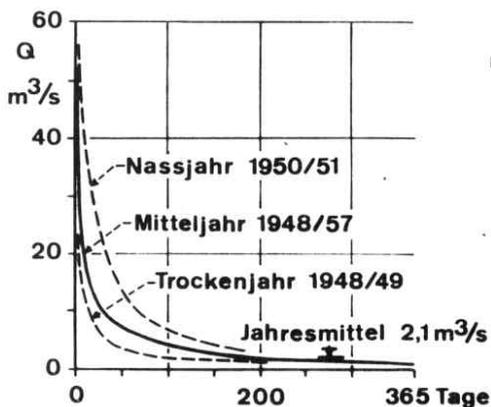
Abb. 5: Dauerkurve der Abflussmengen der Rovana bei Collinasca 1948/57, ca. 5 km flussabwärts von Campo (G.HIRSBRUNNER, 1960)  
Rating curve of the Rovana discharge near Collinasca 1948/57, 5 km downstream of Campo

Die Abflussverhältnisse sind in den Abbildungen 5 und 6 wiedergegeben. Während  $3/4$  des Jahres ist der Abfluss gering (Jahresmittel rund  $2 \text{ m}^3/\text{s}$ ). Nur an wenigen Tagen des Jahres sind erhebliche Hochwasserabflüsse vorhanden. Das Abflussregime entspricht dem Schneeschmelztypus mit einem Maximum im Juni und einem Minimum im Februar. Von Frühsommer bis Spätherbst können extreme Niederschläge zu ganz erheblichen Hochwasserabflüssen führen. Das 100jährige Hochwasser kann ca.  $280 \text{ m}^3/\text{s}$  erreichen (Abb.6).

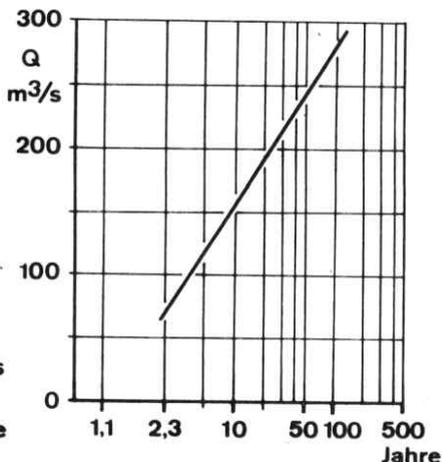
Abb. 6: Hochwasserjährlichkeit der Rovana, extrapoliert zum Beginn der Erosionsstrecke (1. Extremalverteilung)  
High flood probability of the Rovana, extrapolated to the upstream end of the degradation reach (Gumbel distribution)

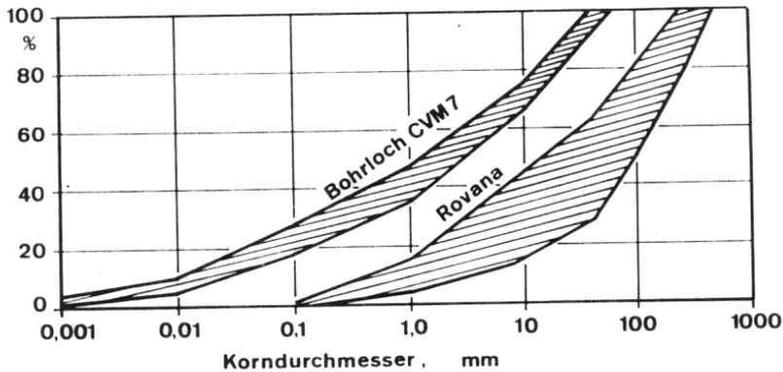
**Abb.7:** Kornverteilung von Rovanageschiebe und von Bohrloch CVM7 bei Cimalmotto (Rutschgebiet)

Grain size distribution of the Rovana sediments and of borehole CVM7 near Cimalmotto (sliding area)

ist. Man darf deshalb annehmen, dass vielerorts die Transportkapazität erreicht wird. Berechnungen nach SMART-JAEGGI (1983) zeigen denn auch einen Geschiebetransportbeginn für Flachstrecken ( $J_s \leq 3,5\%$ ) bei rund  $10 \text{ m}^3/\text{s}$  für  $d_{90} = 0,2 \text{ m}$  resp. einen solchen bei  $20 \text{ m}^3/\text{s}$  für  $d_{90} = 0,5 \text{ m}$  (Abb. 7). Im Mitteljahr wäre deshalb während 10 bis 15 Tagen mit einem Geschiebetransport aus den Flachstrecken zu rechnen. Die Steilstrecken ( $J_s = 10$  bis 15%) werden deshalb bei Hochwasser sehr stark erodieren. Dies umso mehr, als infolge ausgedehnten, oberhalb befindlichen Flachstrecken ("Umlagerungsstrecke") die Geschiebezufuhr in die unterliegende, erodierende Steilstrecke gering ist.-- Diese Geschiebetransportverhältnisse lassen es als naheliegend erscheinen, die Flösserei mit ihrem Schwallbetrieb wie bereits erwähnt, für die Zerstörung der natürlichen Gerinnesohle der Rovana verantwortlich zu machen.

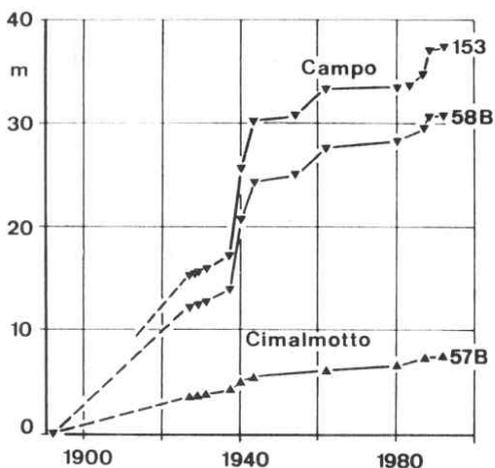
Abb.8: Horizontalver-  
schiebungen  
einiger Messpunkte von  
Campo und Cimalmotto  
(1892 - 1994)

Horizontal dislocation  
of some measuring  
points of Campo and  
Cimalmotto (1892 -  
1994)

Die Bodenbewegungen, die aus geologischen Gründen vorgegeben sind, haben sich durch die massive Rovana-Eintiefung schrittweise verstärkt (Abb.8). Ja, 1989 näherte sich beispielsweise die Campo-Scholle einem rutschungskritischen Stadium (Abb.9) wo es darum ging, ob die Rutschbewegung sich weiter beschleunige und schliesslich losbreche, oder aber sich wieder zu stabilisieren vermöge. Glücklicherweise traf dann letzteres zu.

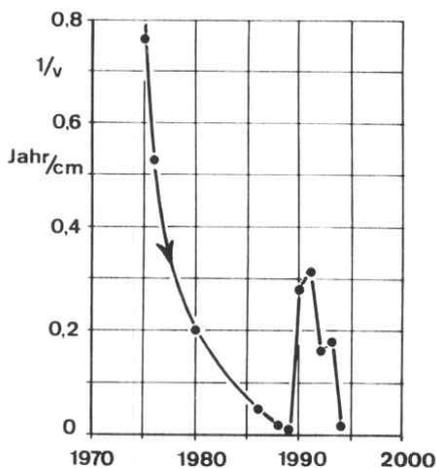
Abb.9: Gefahrendia-  
gramm für den  
Messpunkt Nr.154 von  
Campo. Der Wert  $1/v =$   
 $0,0$  bedeutet unendlich  
grosse Verschiebungsg-  
eschwindigkeit. Das Ab-  
gleiten der Campo-Schot-  
te war 1989 gefährlich  
nahe

Risk diagram of the  
measuring point No.154  
of Campo. The value  
 $1/v = 0,0$  means infini-  
te big displacement ve-  
locity. 1989 the sli-  
ding of the Campo area  
was dangerously near

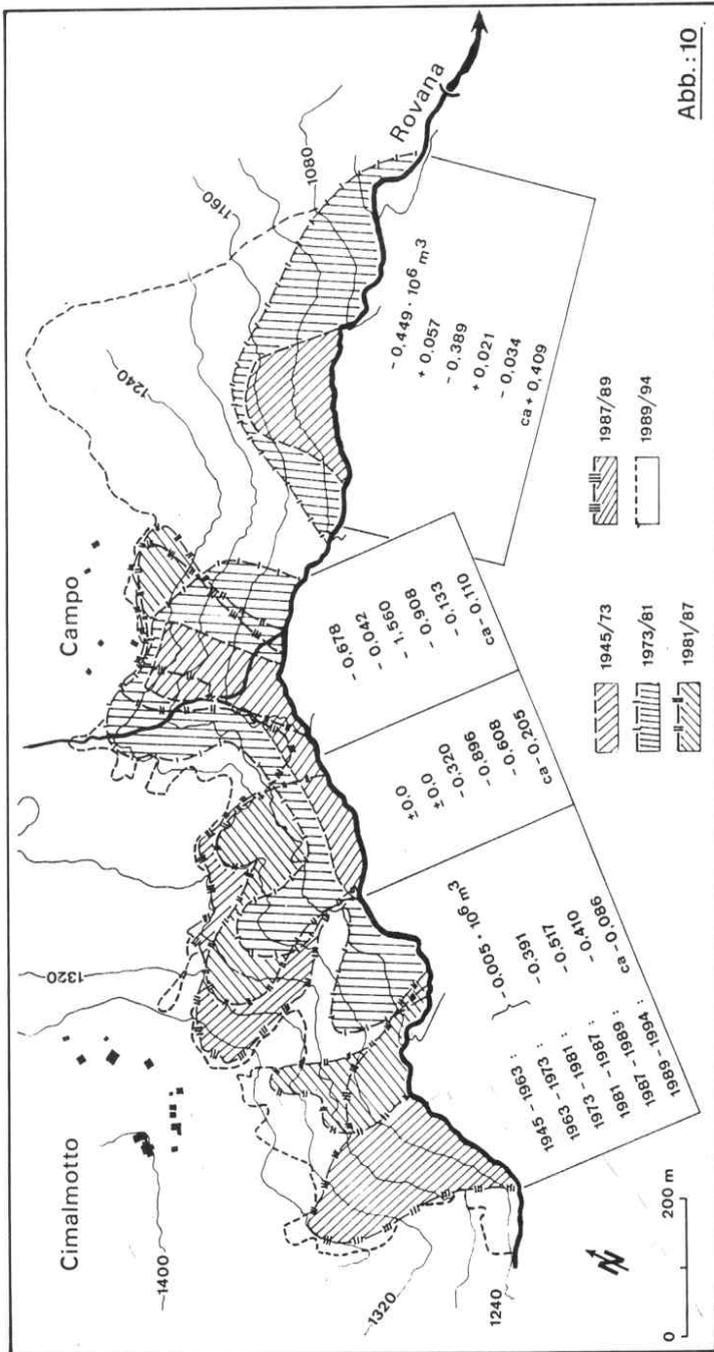
Abb.:10

Abb.10: Hauptabtragsgebiete im Nahbereich der Rovana von 1945 - 1994. 1981/83 Bau der Sperre am unteren Ende der Erosionsstrecke

Main erosion areas near the Rovana from 1945 - 1994. 1981/83 check dam construction at the lower end of the erosion site

Des weitern waren und sind zum Teil auch heute noch enorme Abtragskubaturen vom Flusssystem Rovana-Maggia zu bewältigen, was beispielsweise im Unterlauf der Maggia mangels genügendem Transportvermögen zu Problemen führte (auch andere Zubringer der Maggia liefern viel Geschiebe). Aus der nur 2,5 km langen Rovana-Erosionsstrecke wurden zwischen 1945 und 1973  $1'117'000 \text{ m}^3$  und zwischen 1974 und 1994  $6'137'000 \text{ m}^3$  Geschiebe schubweise abtransportiert (Abb.11). Abbildung 10 zeigt, wie sich die abrutschenden Einhänge suk-

sessive Rovana-aufwärts ausdehnen, und derart auch die Siedlung Cimalmotto massiv zu tangieren beginnen. Durch die vielen Verzögerungen, die aus den verschiedensten Ursachen entstanden bis das eigentliche Sanierungswerk 1994 in Angriff genommen werden konnte, dehnten sich die Schäden im Bereich der Rovana drastisch aus, sodass heute nur noch mit massiven Eingriffen eine Stabilisierung zu erreichen ist.

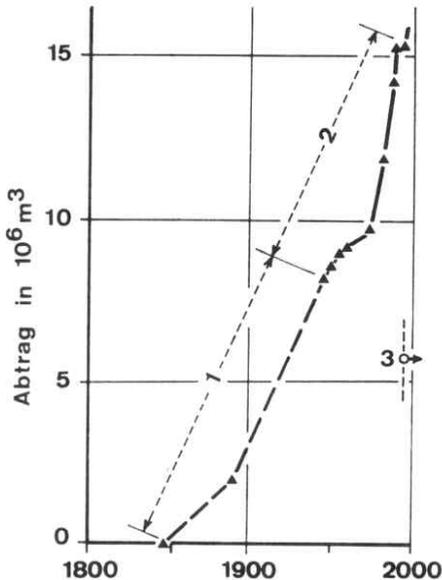
**Abb. 11:** Zwischen 1855 und 1994 durch die Rovana abtransportierte Geschiebemengen. (1) Vom Kanton Tessin damals geschätzte Beträge, (2) aus Luftbilddauswertungen erhaltene Beträge, (3) Beginn der Sanierungsarbeiten.

Sediments carried off by the Rovana between 1855 and 1994. (1) estimated amounts by the Canton Tessin administration, (2) amounts found by aerial photogrammetry, (3) beginning of the stabilisation works.
